**OBRÓBKA DREWNA**

# **WYPADKI PRZY OBRÓBCE DREWNA**

**PORADNIK DLA PRACOWNIKÓW I PRACODAWCÓW**

PAŃSTWOWA INSPEKCJA PRACY  
GŁÓWNY INSPEKTORAT PRACY  
WARSZAWA 2018  
**[www.pip.gov.pl](http://www.pip.gov.pl)**

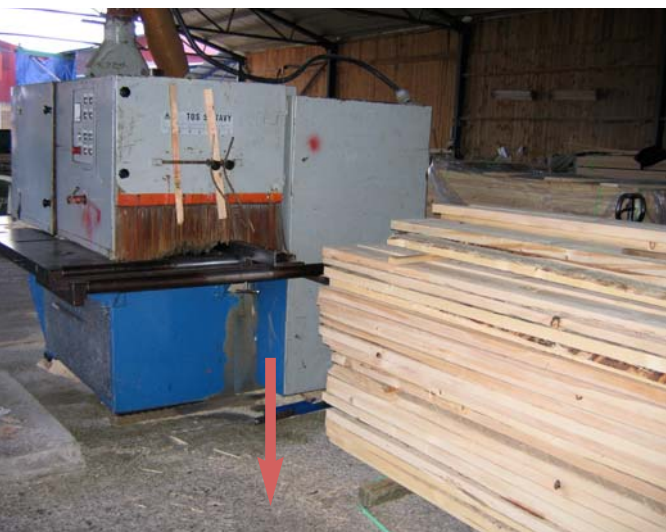
**Fot. 1.** Stanowisko pracy przy obsłudze wielopiły. Miejsce, w którym przebywał poszkodowany w chwili wypadku (brak urządzenia podającego, operator ręcznie podawał obrabiany materiał do wielopiły, stojąc w strefie jego odrzutu lub wyrzutu).

→ brak stołu rolkowego odsuwającego operatora ze strefy potencjalnego odrzutu lub wyrzutu materiału (poszkodowany ręcznie podawał obrabiany materiał do wielopiły i w związku z tym w czasie jej pracy przebywał w strefie zagrożonej jego odrzutem lub wyrzutem);

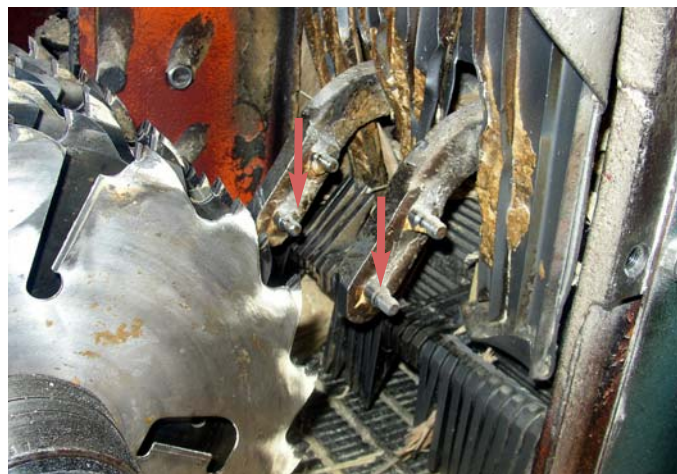
Fot. 4. Brak rolki odsprężynowanej przy wielopile.

→ brak rolek odsprężynowanych (zgodnie z opisem zawartym w dokumentacji techniczno-ruchowej wielopiły – „W miejscu cięcia wyrzynek dociskany jest rolkami odsprężynowanymi”);

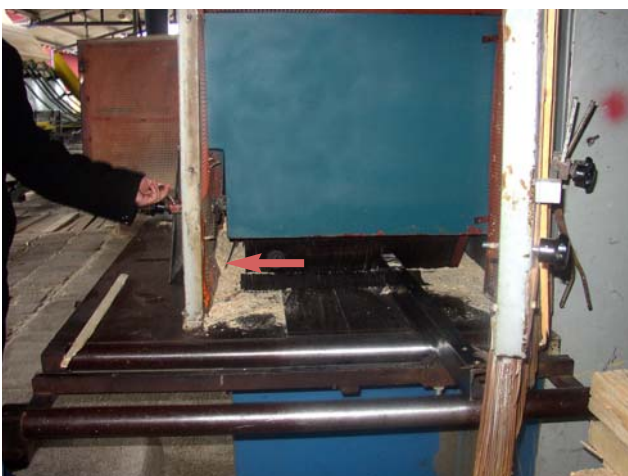
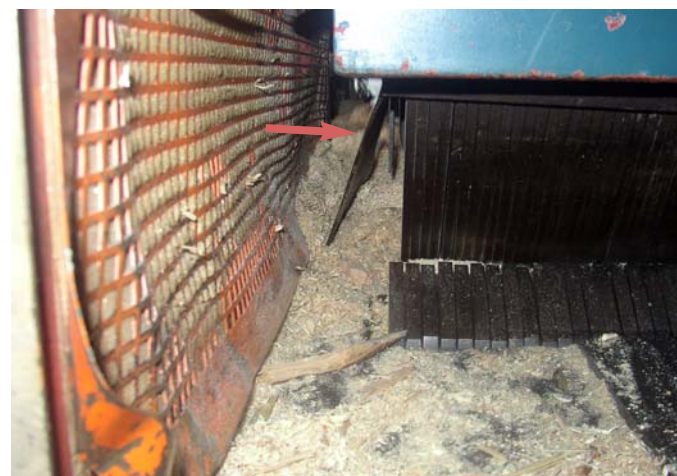
Fot. 5 i 6. Uszkodzona (wygięta) ruchoma osłona boczna kierująca wyrzucany materiał na drugi (liczony od wału roboczego) rząd zapadek przeciwozdrzutowych.

→ uszkodzona (wygięta) ruchoma osłona boczna, kierująca wyrzucany materiał na drugi, licząc od wału roboczego, rząd zapadek przeciwo-drzutowych;

- ruchomej osłony bocznej kierującej wyrzucany materiał na drugi (liczony od wału roboczego) rząd zapadek przeciwrzutowych; sworznie mocujące osłonę do korpusu maszyny niekonserwowany i nieruszany po pewnym czasie ulega zapieczeniu w takim stopniu, że zmiana położenia górnej części maszyny (obniżenie

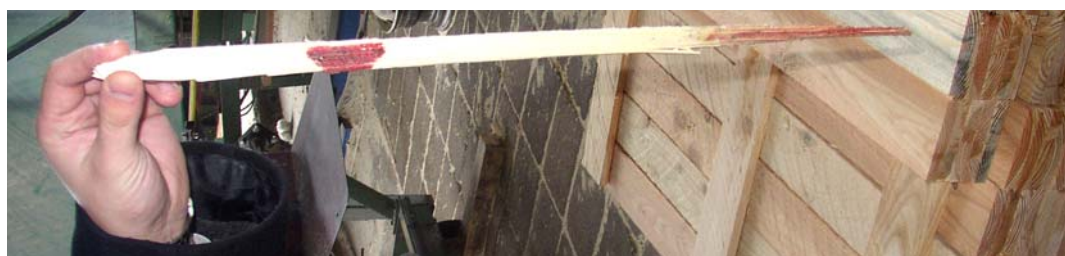
Fot. 7. Kawłek deski (drzazga), która ugodziła poszkodowanego w szyję.

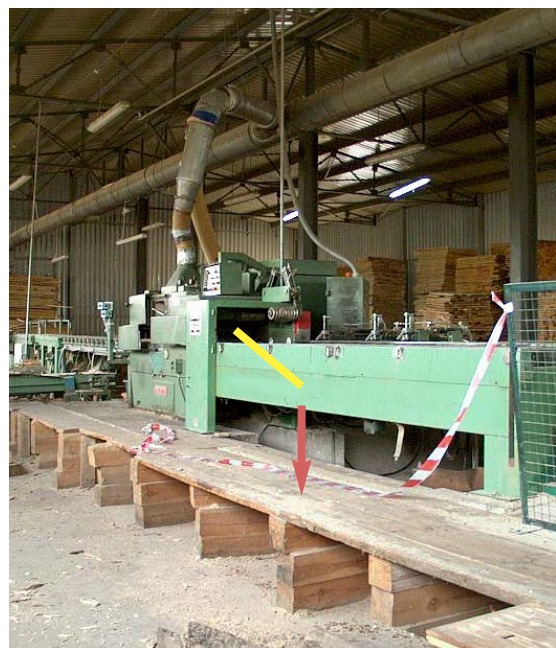
Fot. 2. Miejsce, w którym przebywał uszkodzony w chwili wypadku, i prawdopodobny tor lotu „obrzynka”.

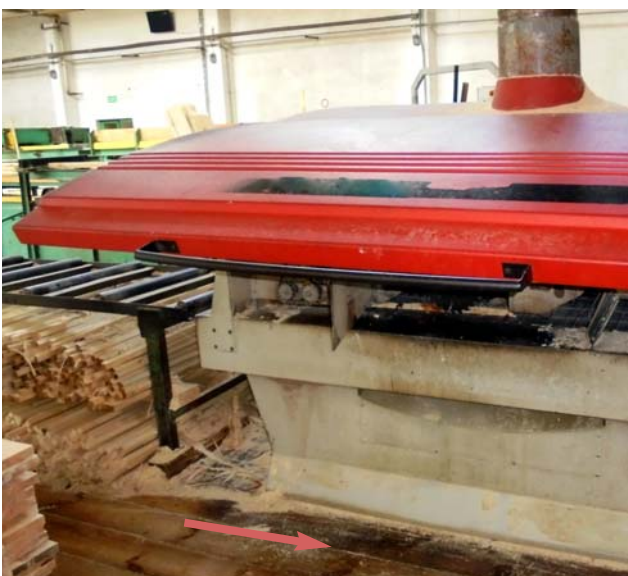
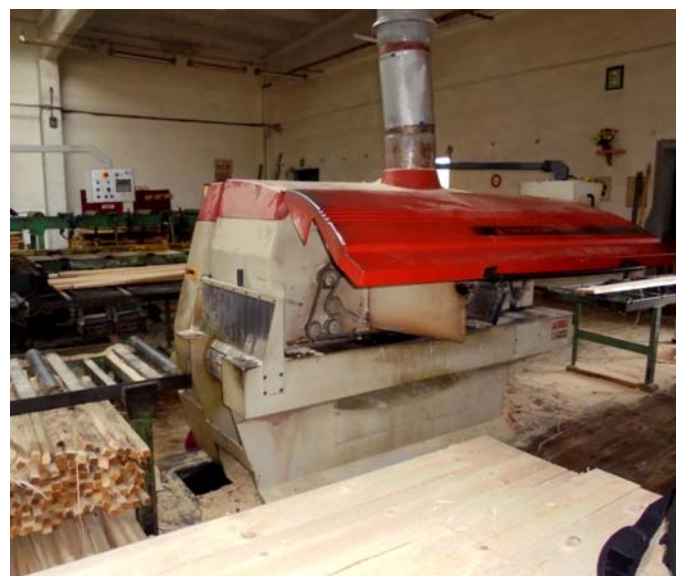
Fot. 1 i 2. Stanowisko pracy przy obsłudze wielopily – miejsce, w którym przebywał (kucnął) poszkodowany w chwili wypadku (widoczna uniesiona osłona dźwiękochłonna, stanowiąca jednocześnie zabezpieczenie przed dostępem do wału piłowego).

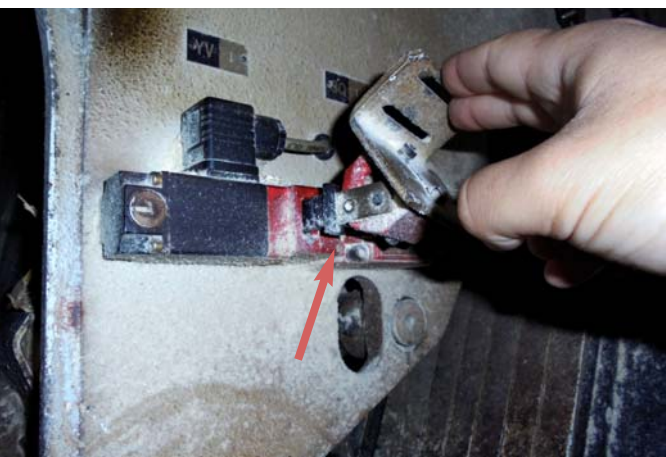
Fot. 3. Uszkodzony zamek elektromagnetyczny urządzenia ochronnego (klucz tkwiący w zamku pomimo podniesionej osłony).

- uszkodzony mechanicznie zamek elektromagnetyczny, blokujący w czasie pracy wielopiłę osłonę dźwiękoizolacyjną oraz drzwi skrzyni dociskowej;
- uruchomienie napędu maszyny bez upewnienia się, czy zostały zamknięte wszystkie osłony i nie ma zagrożenia dla obsługujących;
- uruchomienie zasilania maszyny bez wiedzy operatora;

Dostęp do przestrzeni znajdującej się przy wale piłowym możliwy jest po odblokowaniu zamka elektromagnetycznego, otwarciu drzwi kabiny dźwiękochłonnej, a następnie drzwi skrzyni dociskowej. Uruchomienie maszyny jest możliwe jedynie po zamknięciu obydwu drzwi. Fakt otwarcia pokrywy jest sygnalizowany zaświeceniem się niebieskiej kontrolki na pulpicie sterowniczym. Kontrola maszyny, przeprowadzona w dniu wypadku, wykazała uszkodzone (przerwane) połączenie osłony dźwiękochłonnej z kluczem urządzenia ochronnego, wchodzącym w zamek elektromagnetyczny znajdujący się na

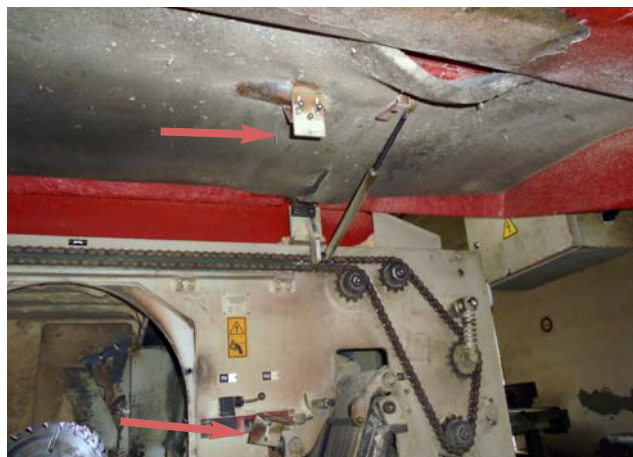
Fot. 4. Widoczna część uchwyty od klucza do zamka elektromagnetycznego przy podniesionej osłonie i druga część uchwyty wraz z kluczem (poniżej na zdjęciu).

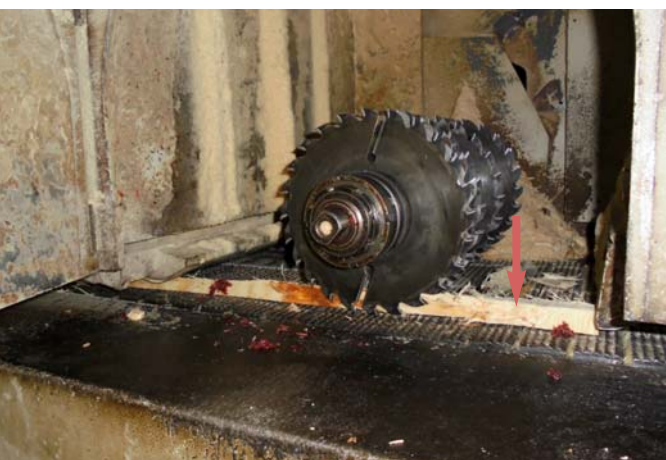
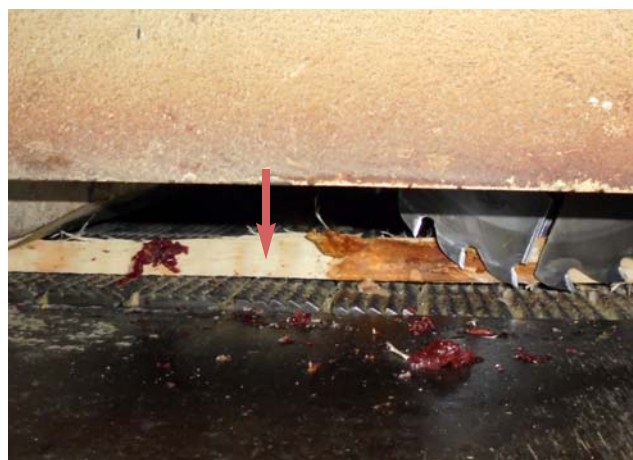
Fot. 5. i 6. Widoczny obrzyn zablokowany pod wałem piłowym.

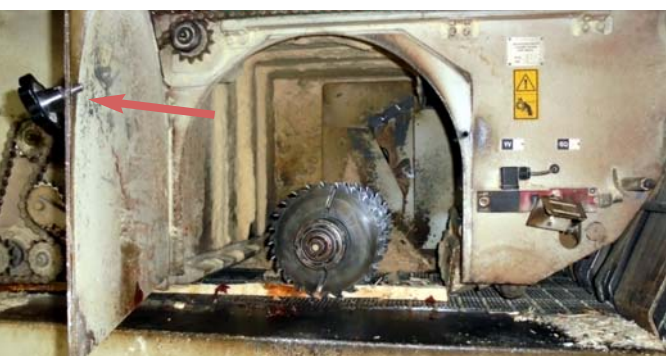
Fot. 7. Drzwi skrzyni dociskowej z widocznym czarnym pokrętle, które poszkodowany musiał odkręcić, aby wyjąć amputowaną rękę.

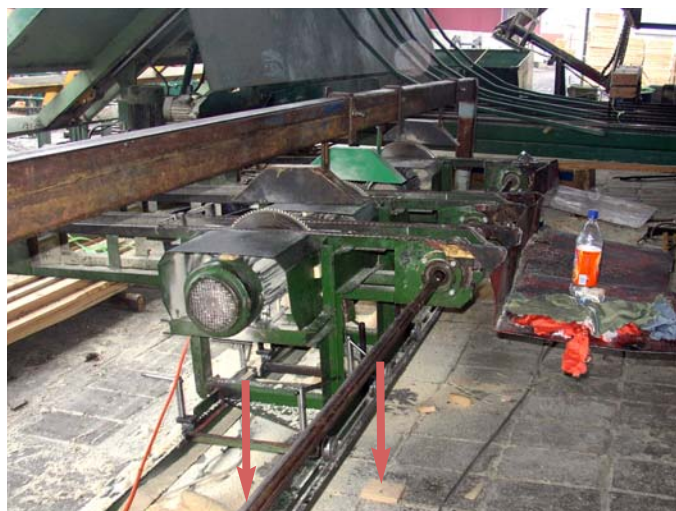
Fot. 2. Pilarka formatująca (pięciopiła) – miejsce wypadku. Strzałkami zaznaczono wałek napędowy i leżące odpady.

W dniu wypadku uszkodzony rozpoczął pracę o godzinie 7.00. Razem z innym pracownikiem miał wykonać formatowanie tarcicy przy użyciu pilarki formatującej (pięciopiły, rok produkcji 1994). Współpracownik uszkodzonego stał po stronie podawczej i kładł tarcicę na maszynie, a uszkodzony odbierał ją po stronie odbiorczej i układał na palecie. W pewnej chwili pracownik pracujący po stronie podawczej odszedł od maszyny, a uszkodzony, czekając na jego powrót, postanowił pozbierać zrzynki, które spadały obok maszyny (fot. 2). Ponieważ niektóre

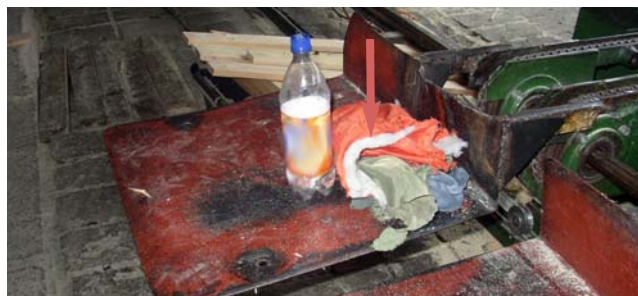
**Fot. 3. Pilarka formatująca (pięciopiła) – fragment kurtki poszkodowanego nawiniętej na wałek napędowy przenośników łańcuchowych.**

nawijać na wałek (fot. 3). Ponieważ poszkodowany leżał brzuchem na wałku, a jego głowa znajdował się pomiędzy wałkiem a posadzką, nie był w stanie się podnieść. Nie mógł również wyłączyć maszyny, ponieważ w zasięgu ręki nie miał wyłącznika bezpieczeństwa. Obracający się wałek tak mocno nawinął na siebie odzież poszkodowanego, że w pewnym momencie obrócił go wokół własnej osi. Upadając na elementy wchodzące w skład korpusu maszyny, poszkodowany doznał urazu – uszkodzenia kręgosłupa, uszkodzenia śledziony oraz złamania ręki lewej w przedramieniu.

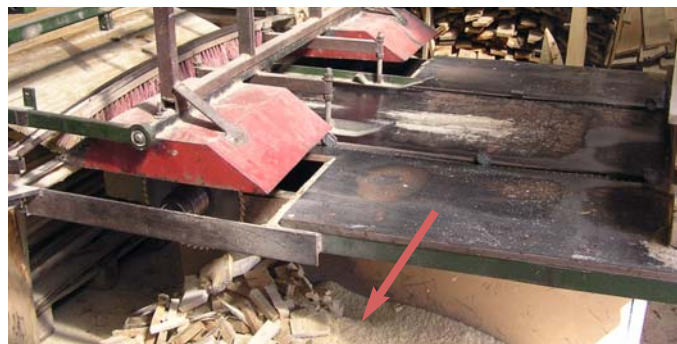
Fot. 2. Stanowisko pracy przy obsłudze maszyny - miejsce, w którym przebywał poszkodowany w chwili wypadku (brak osłony dolnej części tarczy piły znajdującej się pod stołem roboczym).

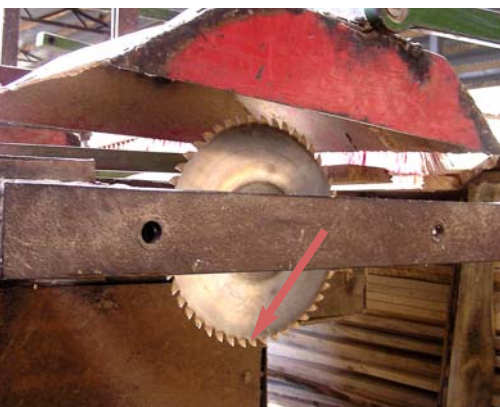
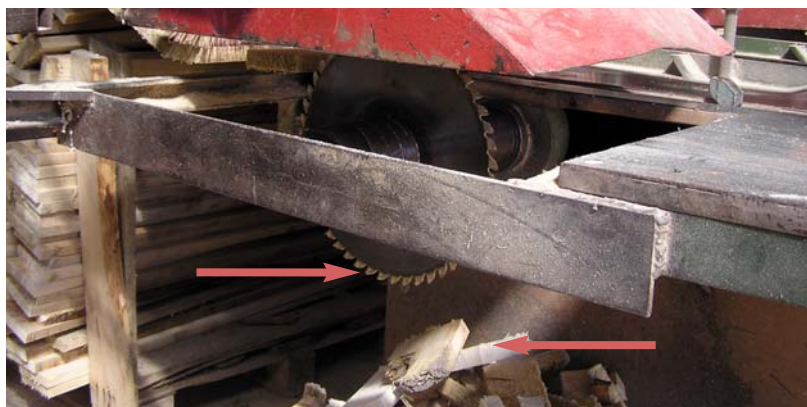
Fot. 3 i 4. Widoczna niezabezpieczona dolna część tarczy piły znajdująca się pod stołem (pod tarczą piły stworzyła się przysma żryznów, którą pracownik próbował usunąć nogą).

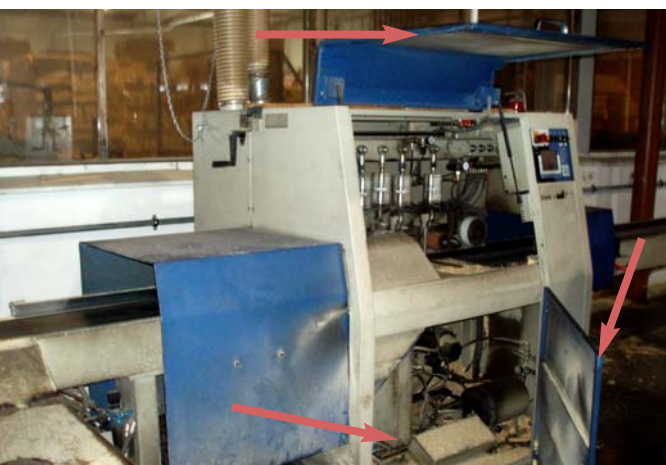
Fot. 1. Pilarka optymalizująca - widok z przodu maszyny. Strzałki wskazują kasetę z piłą oraz osłony ruchome (górną i dolną - drzwiczki) wyposażone w urządzenie blokujące.

uprzedniego wyłączenia maszyny wyłącznikiem głównym otworzyła górną osłonę ruchomą maszyny – fot. 1 (urządzenie blokujące przy niej zainstalowane zadziało i zatrzymało wszystkie elementy ruchome). Ponieważ nie znalazła tam przyczyny problemu, postanowiła szukać dalej. Przy pomocy specjalnego klucza otworzyła drzwiczki od dolnej części maszyny – fot. 1. Urządzenie blokujące znajdujące się przy drzwiczkach (fot. 3) nie zadziało (było uszkodzone) i nie zatrzymało narzędzia roboczego – piły. Następnie wyciągnęła kasetę, która dodatkowo zabezpieczała przed dostępem bezpośrednim strefę pracy piły (fot. 1 i 4). Była przekonana, że piła nie obraca się, ponieważ jej napęd powinien zostać wyłączony przez urządzenie blokujące. Zmęczenie wynikające z pracy w nocy i hałas panujący na hali utrudnił jej właściwą ocenę sytuacji. Ponieważ ustaliła, że w dolnej części obudowy piły znajduje się kawałek drewna (fot. 2), który prawdopodobnie jest źródłem problemu, bez namysłu po niego sięgnęła. Pracujące narzędzie robocze natychmiast amputowało jej trzy palce. **Nie bez znaczenia dla zachowania poszkodowanej był fakt, że nie odbyła ona wstępnego stanowiskowego szkolenia w dziedzinie bezpieczeństwa i higieny pracy, a jej staż pracy na zajmowanym stanowisku wynosił zaledwie 2,5 miesiąca.** Systematyczne kontrole stanu technicznego maszyny prawdopodobnie wyeliminowałyby uszkodzone urządzenie blokujące zainstalowane przy osłonie ruchomej, ale niestety, jak pokazuje także ten przypadek, bardzo często nie są one przeprowadzane.

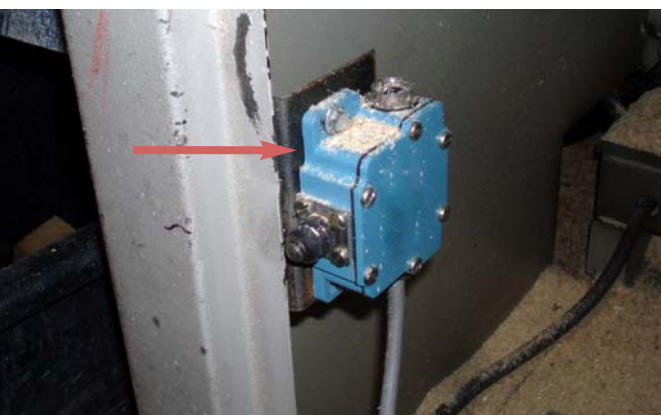
Fot. 3. Pilarka optymalizująca - urządzenie blokujące zainstalowane przy osłonie ruchomej znajdującej się w dolnej części maszyny.

→ uszkodzony (niesprawny) wyłącznik krańcowy zamontowany przy drzwiczkach bezpieczeństwa, zabezpieczających przed dostępem bezpośrednim do strefy niebezpiecznej (strefy pracy narzędzia roboczego oraz strefy pracy przekładni napędowej – pasowej) znajdującej się w dolnej części maszyny;

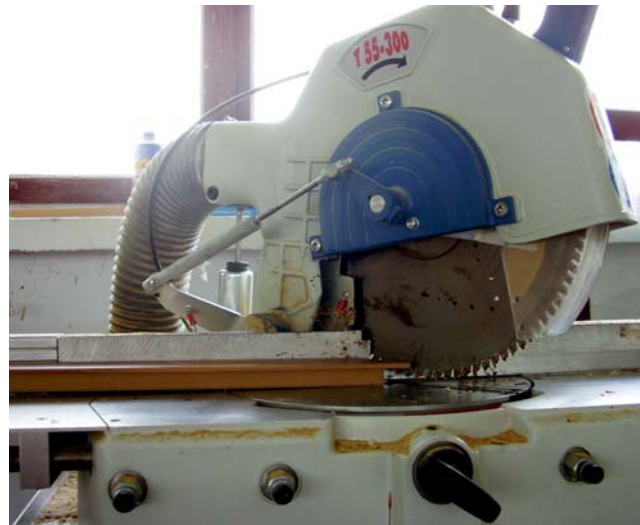
Fot. 2. Głowica pilarki wraz z tarczą tnącą (widoczne ślady krwi na tarczy piły).

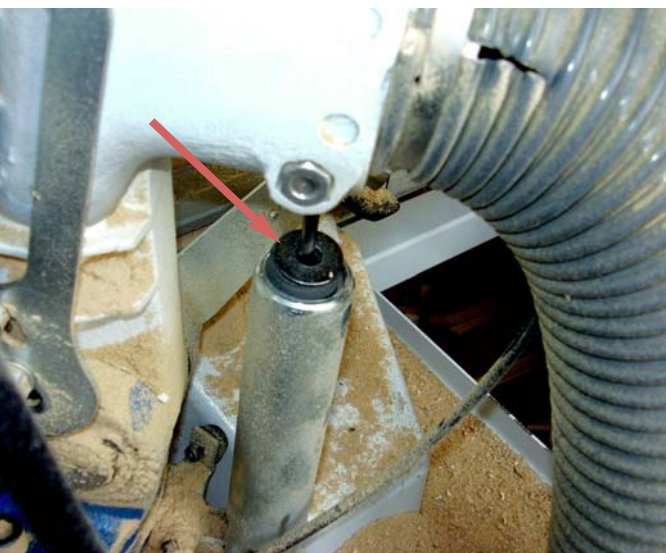
Fot. 3. Mechanizm unoszenia głowicy tnącej pilarki.

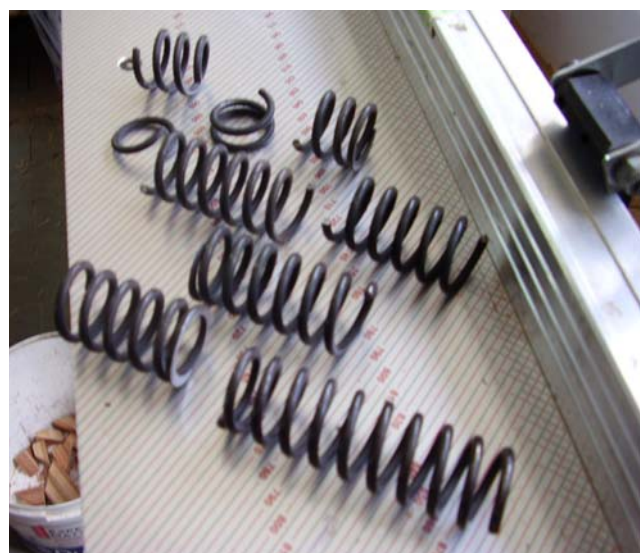
Fot. 4. Uszkodzone sprężyny wchodzące w skład zespołu unoszenia głowicy tnącej.

→ niesprawne urządzenia ochronne – uszkodzona blokada głowicy w położeniu spoczynko-

wym i uszkodzona sprężyna powrotna głowicy tnącej;

pilarki z uszkodzoną blokadą głowicy w położeniu spoczynkowym oraz z uszkodzoną sprężyną powrotną głowicy tnącej doprowadziło do jej samoistnego opadnięcia na dłoń operatora w czasie odbierania materiału.

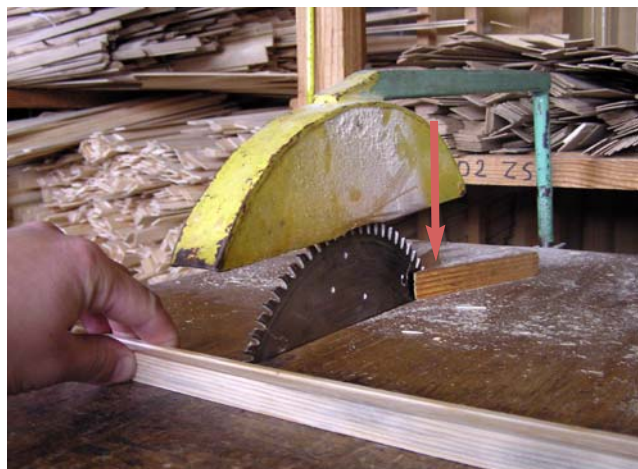
Fot. 2. Niewłaściwie ustawiona osłona w stosunku do grubości obrabianego materiału.

- osłonę piły – górna część piły powinna być zabezpieczona regulowaną osłoną nastawną (ustawianą w zależności od grubości obrabianego materiału), natomiast jej dolna część (znajdująca się pod stołem) osłoną stałą;
- przy ręcznym posuwie materiału powinny być stosowane prowadnice ciętego materiału;
- przy zmechanizowanym posuwie materiału należy stosować urządzenia podające i odbierające;
- przy cięciu materiałów o małych wymiarach oraz w końcowej fazie cięcia wzdłużnego, dosuwając obrabiany przedmiot do piły, należy stosować odpowiednie popychacze wykonane z tworzywa sztucznego, drewna lub sklejki;

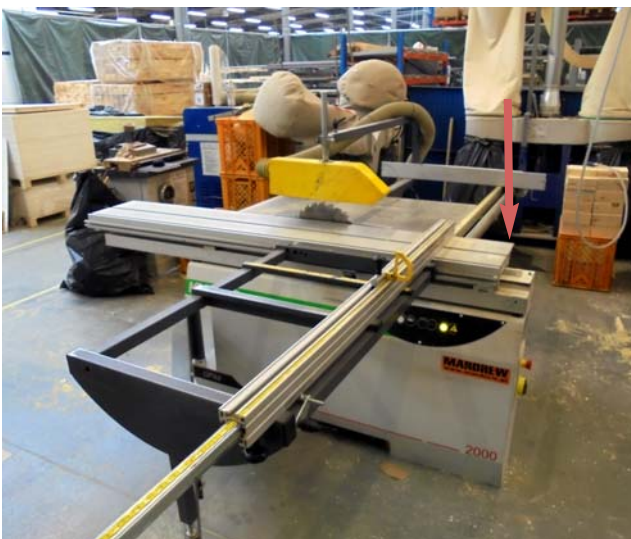
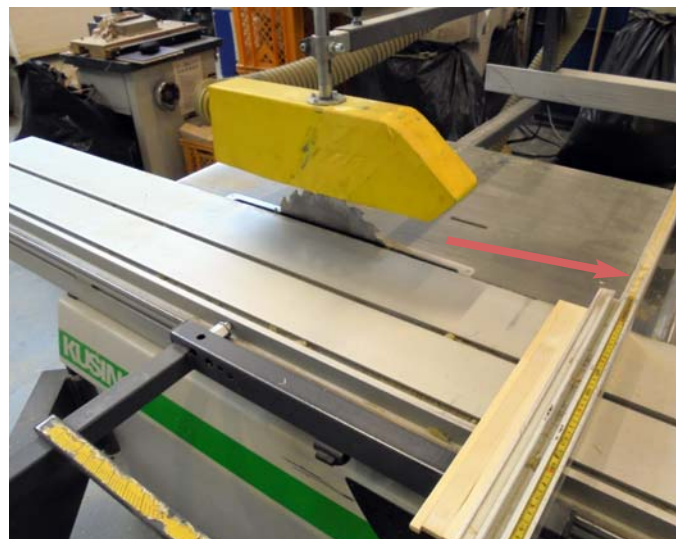
Fot. 1. i 2. Stanowisko pracy przy obsłudze pilarki formatowej – miejsce, w którym przebywał uszkodzony w chwili wypadku (na zdjęciach brak prowadnicy materiału do cięcia wzdłużnego).

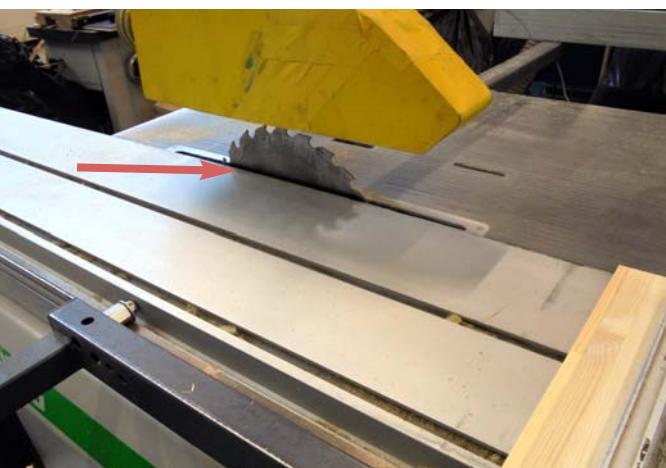
Fot. 3. i 4. Widok na tarczę piły – brak klina rozszczepiającego.

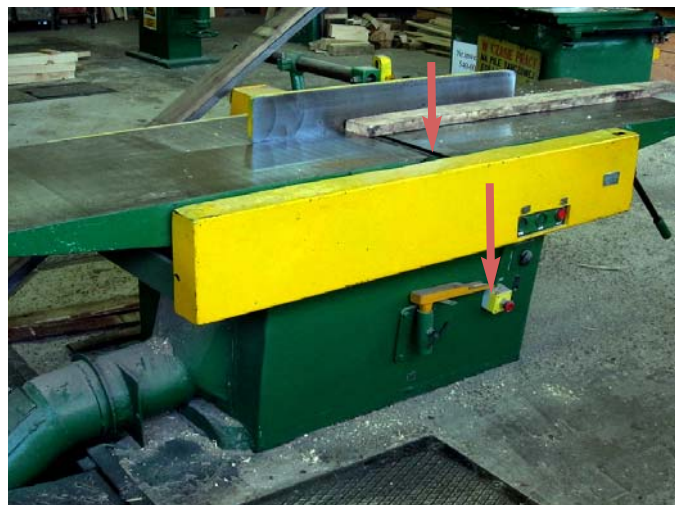
Fot. 2. Strugarko-wyrówniarka - brak osłony nieroboczej części wału roboczego. Urządzenie pomocnicze, z którego nie skorzystał poszkodowany.

- brak osłony nieroboczej części wału roboczego strugarko-wyrówniarki;
- tolerowanie przez osoby sprawujące nadzór odstępstw od przepisów i zasad bezpieczeństwa i higieny pracy, tj. dopuszczanie do pracy z wykorzystaniem strugarko-wyrówniarki, która nie spełniała minimalnych wymagań w zakresie

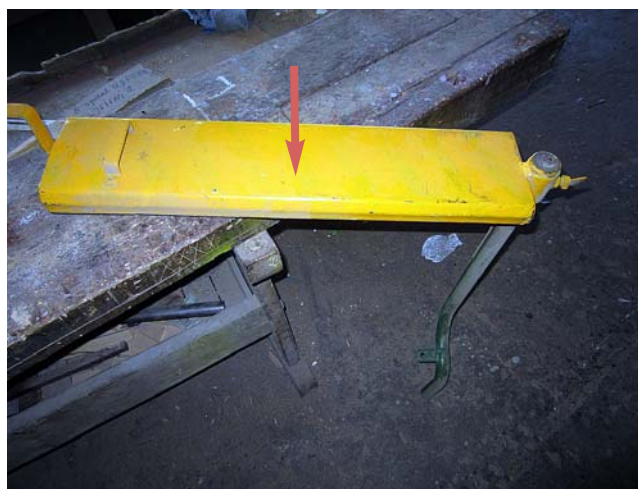
Fot. 3. Strugarko-wyrówniarka - zdemonstrowana osłona wału roboczego.

W praktyce inspektorskiej tego rodzaju wypadek jest bardzo często spotykany. Zdemonstrowana osłona nieroboczej części wału roboczego (fot. 3) oraz niestosowanie przez poszkodowanego urządzenia pomocniczego (dociskacza), które było w zasięgu jego ręki, skończyło się ciężkim uszkodzeniem ciała (częściową amputacją trzech palców). Analizując ten wypadek, trzeba zwrócić uwagę na jeszcze jeden istotny element, a mianowicie na to – dlaczego osłona wału roboczego była zdemonstrowana?

Z ustaleń dokonanych przez inspektora pracy wynika, że została ona wykonana przez pracodawcę na etapie dostosowania obrabiarki do wymagań minimalnych dotyczących maszyn określonych w rozporządzeniu Ministra Gospodarki z dnia 30 października 2002 r. w sprawie minimalnych wymagań dotyczących bezpieczeństwa i higieny pracy w zakresie użytkowania maszyn przez pracowników podczas pracy [4]. Jak się okazało, osłona posiadała regulację w płaszczyźnie pionowej (górze – dół), ale nie posiadała żadnej regulacji w płaszczyźnie poziomej (równoległej do osi wału roboczego). To spowodowało, że utrudniała ona operatorowi pracę, uniemożliwiając dociskanie materiału w

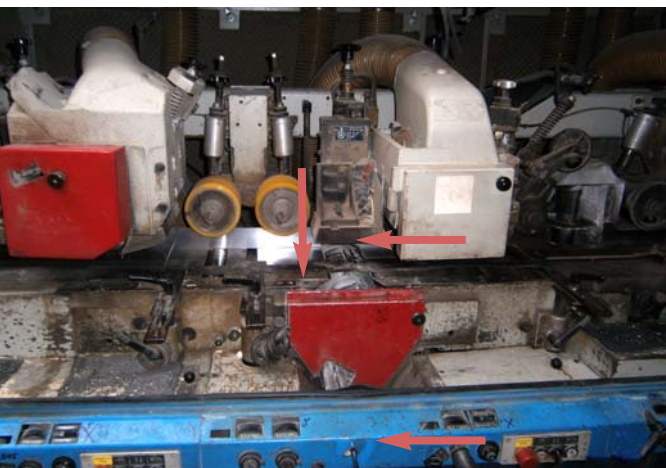
Fot. 2. Strugarka czterostronna, listwa dociskowa, o którą oparł się uszkodzony oraz wrzeciono, które amputowało mu palec.

średnictwem trzpienia). Ciąg zdarzeń, które doprowadziły do zaistnienia tego wypadku, dopełnił uszkodzony, opierając się ręką o listwę dociskową znajdującą się w pobliżu pracującego - obracającego się wrzeciona (głowicy skrawającej), która nie była całkowicie przykręcona i przesuwiała się swobodnie po blacie roboczym

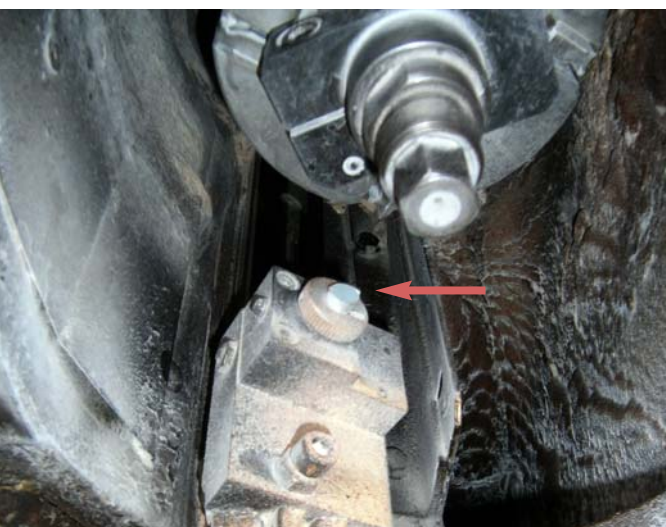
Fot. 4. Strugarka czterostronna - mechanizm ostrzenia noży wraz z kamieniem jointerowym („osełką”).

pracy, tj. dopuszczanie do ostrzenia noży wrzeciona (przy użyciu jointera prostego) strugarki czterostronnej przy podniesionej osłonie ruchomej zabezpieczającej przed dostępem do strefy niebezpiecznej – strefy pracy mechanizmów i narzędzi roboczych maszyny;

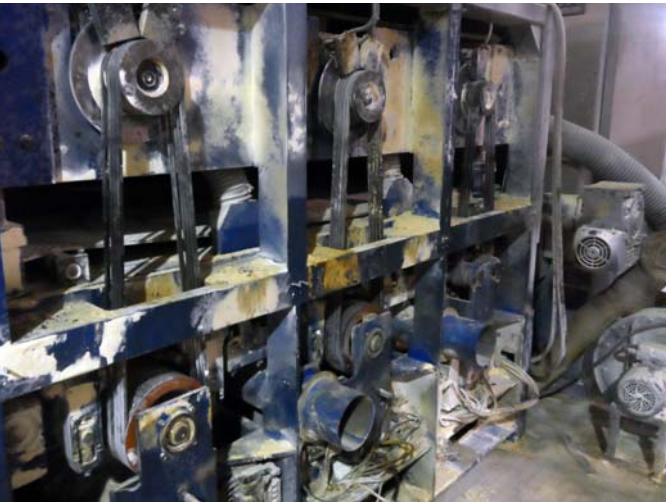
**Fot. 2. Widok na napęd szlifierki po oderwaniu osłon w wyniku wybuchu.**

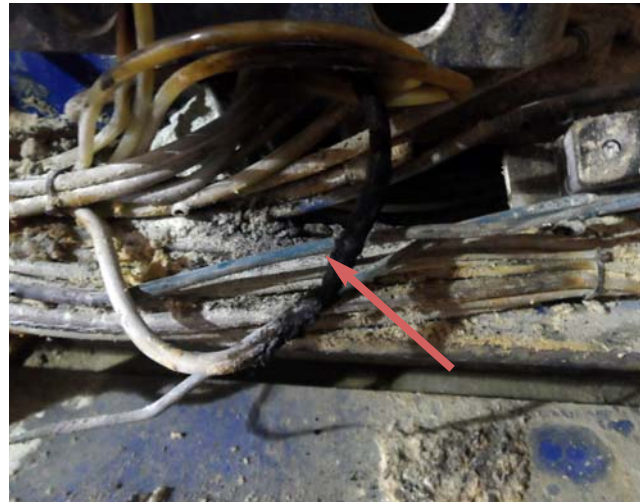
**Fot. 3. Zwęglone przewody sterujące szlifierki.**

W czasie kontroli stwierdzono, że przewody elektryczne poprowadzone przez otwory w korpusie stalowym maszyny nie zostały zabezpieczone gumowymi uszczelkami, dławikami lub innym materiałem uniemożliwiającym przetarcie izolacji wskutek drgań i wibracji pracującej maszyny. Przetarcie izolacji przewodów elektrycz-

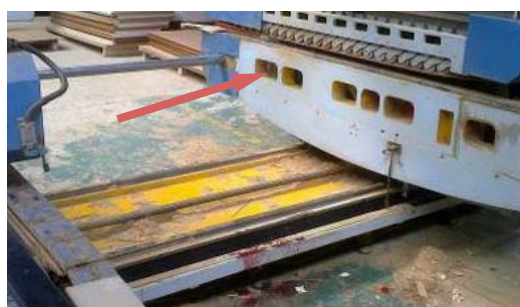
**Fot. 3. Widoczny jeden z otworów zlokalizowanych w ramie formatyzerko czopiarki, do którego pracownik włożył dłoń, czyszcząc maszynę.**

cownika ciężkimi obrażeniami ciała. Ogólne wymagania dotyczące odległości bezpieczeństwa określa norma PN-EN ISO 13857:2010 Bezpieczeństwo maszyn - Odległości bezpieczeństwa uniemożliwiające sięganie kończynami górnymi i dolnymi do stref niebezpiecznych. W celu zabezpieczenia pracownika przed możliwością dostępu bezpośredniego do stref niebezpiecznych maszyny należy stosować osłony lub inne urządzenia ochronne. Osłony mogą być pełne lub ażurowe z otworami o różnych kształtach. Osłony ażurowe stosuje się na przykład w celu zmniejszenia ciężaru lub zapewnienia lepszego chłodzenia. Przy tego typu osłonach należy jednak pamiętać, że otwory powinny znajdować się w odpowiedniej odległości od miejsca zagrożenia – możemy to uzyskać, odsuwając osłonę od miejsca zagrożenia lub zmniejszając wielkość otworów. Każdą maszynę, którą zaczynamy eksploatować w zakładzie warto poddać
